Jan Deters

Renovierung der Wippinger Kirchturmuhre 2018

Ein Bericht

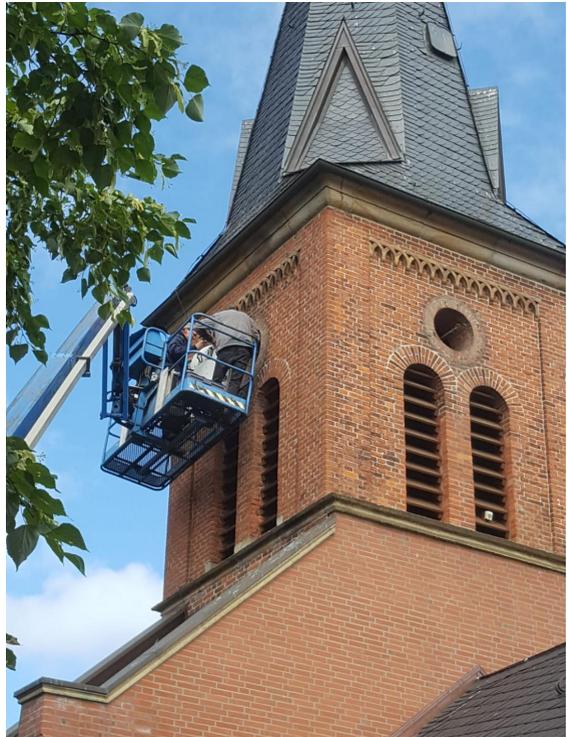
Denn den Verantwortlichen war aufgefallen, dass die Farbe der Zifferblätter der Kirchturmuhre vor allem an der Ostseite schon arg abgeblättert war.

Als Ursache für den Zustand der Zifferblätter wird nicht nur die normale Korrosion vermutet, sondern der starke Frost an einigen Tagen im Jahr davor. Nach der Demontage stellte der Kirchenvorstand fest, dass auch die Beleuchtung der Uhr defekt war. Die Kabel und die Halterungen für die Birnen zerbröselten teilweise zwischen den Fingern. Irgendwann in den 80er Jahren war die Beleuchtung montiert worden. Wann dies geschah weiß keiner mehr so genau.

Das Kupferblech wird von einem Stahlrahmen gehalten. Malermeister Aloys Timmer erklärt, dass man dieses Zifferblatt nicht einfach mit irgendeinem Lack anstreichen kann– zumindest verlangt seine Malerehre die Berücksichtigung der Besonderheiten des Materials. Kupfer wird üblicherweise nicht gestrichen, sondern meist ohne Anstrich verwendet, weil sich Kupfer durch seine oxidierte Schicht selbst vor weiterer Korrosion schützt. Wegen der Dehnung des Kupfers beim Wechsel von Kälte und Wärme ist eine Speziallackierung erforderlich. Die Gestaltung des alten Zifferblattes übertrug Timmer auf eine Zeichnung, so dass er nach der Reinigung und der Weißlackierung die Ziffern wieder im selben Stil neu per Handarbeit mit dem Speziallack lackieren konnte.

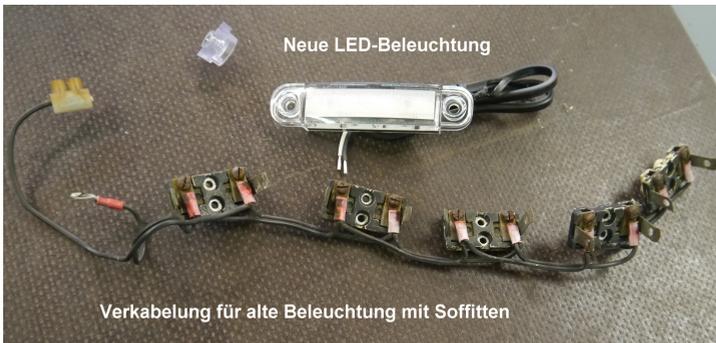
Im Zuge der Renovierung soll auch die Beleuchtung erneuert werden. Für die neue Beleuchtung können die Bohrungen der alten Beleuchtung nicht eins zu eins wieder verwendet werden. Teilweise müssen die Bohrungen verkleinert werden, teilweise müssen sie versetzt werden.

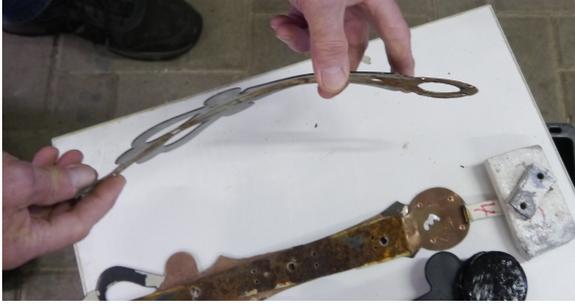
Die neue LED-Beleuchtung der Uhr verbraucht pro Birne 2 Watt. Neben den zwölf Leuchten für die Ziffern, werden fünf Birnen für die beiden Zeiger gebraucht. Die Turmuhr braucht für alle vier Zifferblätter somit 68 Birnen.

Bei der kostengünstigen Beschaffung der LED-Leuchten gab es einige Probleme, so dass die Wipfinger seit Juni warten müssen, dass sie wieder mit einem Blick zum Turm die Uhrzeit feststellen können. Aber zu Beginn der Adventszeit soll alles erledigt sein.

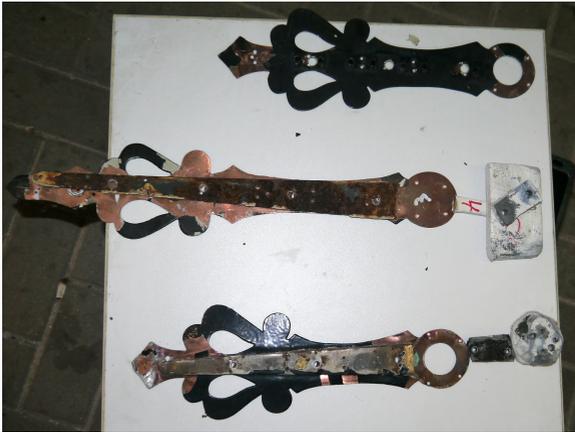
Auch die Zeiger der Turmuhr sind erneuerungsbedürftig. Die alten Zeiger bestehen aus biegsamen Kupferblech, das durch festes Stahlblech versteift wurde.

Bicker: "Die Messinghülsen der alten Zeiger haben wir wieder verwendet und daran die neuen Zeiger montiert." Die erste Überlegung war, die Zeiger aus Edelstahl anfertigen zu lassen. Edelstahl lässt sich aber nur schlecht pulverbeschichten. Deshalb wurde einfaches Stahlblech genommen.
