Jan Deters

Renovierung der Wippinger Kirchturmuhre 2018

Ein Bericht

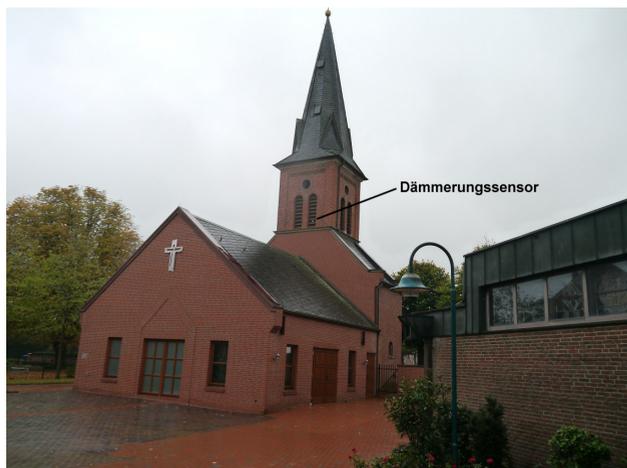
In den ersten Jahren wurde die Beleuchtung per Zeitschaltuhr eingeschaltet. Später wurde diese durch einen Dämmerungsschalter ersetzt.

Als 2013 Strahler installiert wurden, um den Turm nachts ins rechte Licht zu bringen, musste der Sensor für den Dämmerungsschalter in das Schallfenster auf der Ostseite des Turms verlegt werden, weil die Uhrbeleuchtung sonst nicht mehr ansprang.

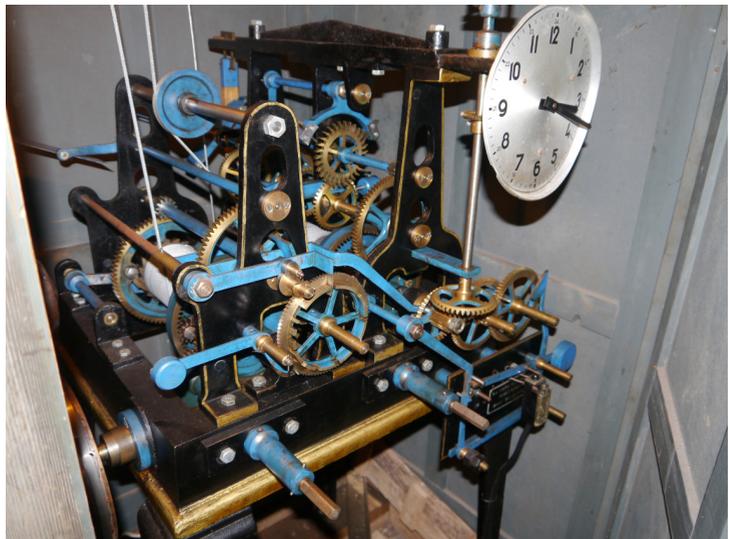
Das mechanische Uhrwerk der Kirchturmuhre ist vollkommen intakt. Die Uhr ist weiter in Betrieb, wie man auch zum Stundenwechsel am Schlagwerk hören kann.

Die Mechanik steht im Turm in einem einfachen Holzschrank eine Etage unterhalb der Löcher für die Zifferblätter.

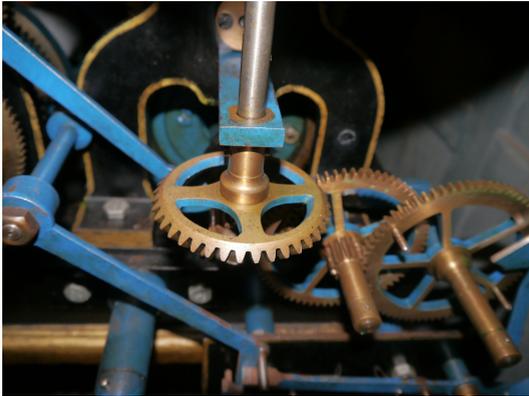
Vom Uhrwerk aus geht eine Welle nach oben.

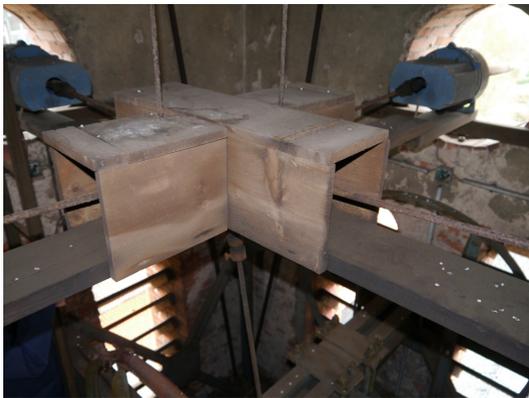
Oberhalb der Uhr befindet sich in einem Holzkasten ein Getriebe, das die Antriebswellen der vier Zifferblätter antreibt.

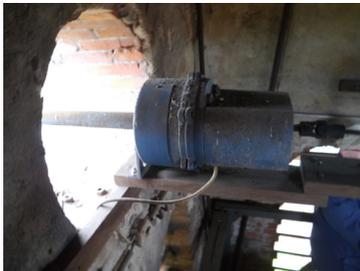
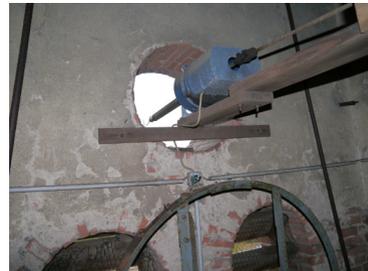
Diese Antriebswellen werden im Inneren des Turms noch einmal durch ein Lager abgestützt und ragen dann nach draußen, wo sie in die Messinghülse der Zeiger eingeführt werden und die Zeiger antreiben.

Die Hülse des Stundenzeigers hat einen größeren Durchmesser und wird auf die äußere Antriebswelle geschoben und mit einer Konterschraube fixiert.

Der Durchmesser des Minutenzeigers ist kleiner und wird auf die innere Antriebswelle geschoben und dort mit der Schraube fixiert.

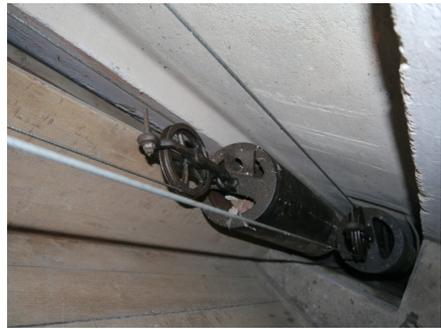
Die Seile führen über Rollen vom Uhrwerk zur Turmwand, wo die Gewichte frei hängen. Sie können in einer Holzabdeckung an der Wand bis ins Erdgeschoss sinken.

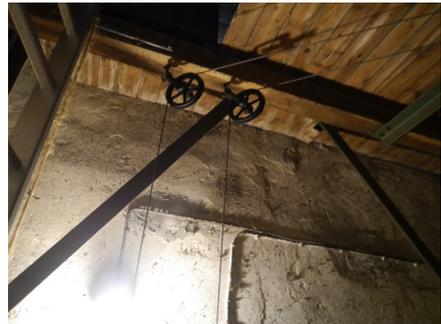
Haben sie die Tiefstellung erreicht, wird ein Schalter durch eine Seilverbindung betätigt, der einen Elektromotor in Gang setzt, der die Seile aufrollt und dadurch die Gewichte wieder nach oben zieht.

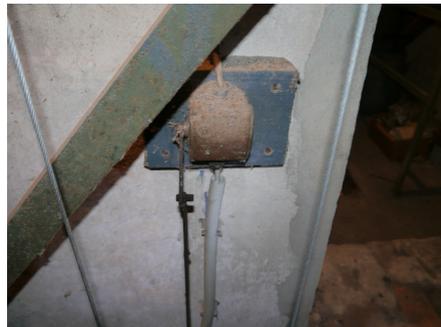
Das linke Seil zieht das Gewicht für das Schlagwerk, das rechte Seil das Gewicht für das Uhrwerk. Am Uhrwerk befinden zwei Kurbelhalterungen, mit denen man die Seile mit den Gewichten auch per Hand hochziehen kann.

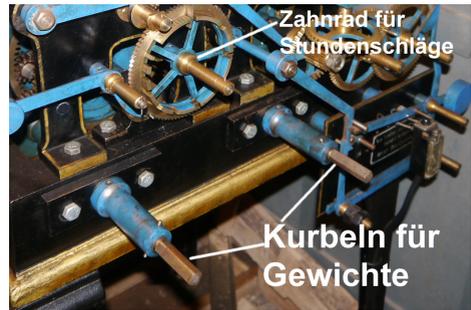
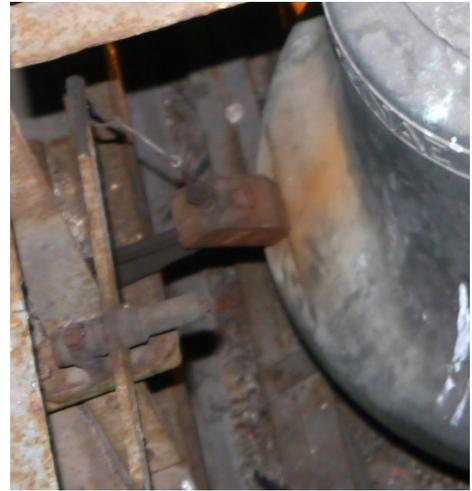
Ein Zahnrad mit den Stundeneinkerbungen sorgt dafür, dass ein Hammer jeweils durch einen Schlag von außen auf die kleine Glocke den Stunden-schlag erzeugt. Die kleine Glocke dient somit dem Schlagwerk der Uhr.

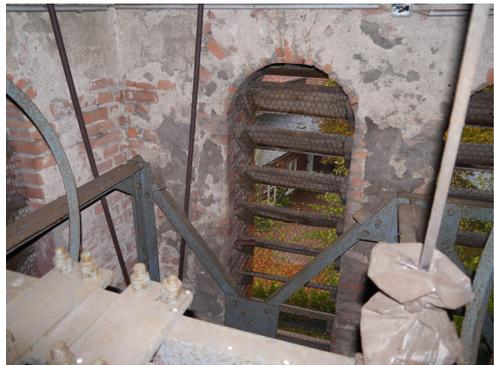
Schallfenster des Kirchturms

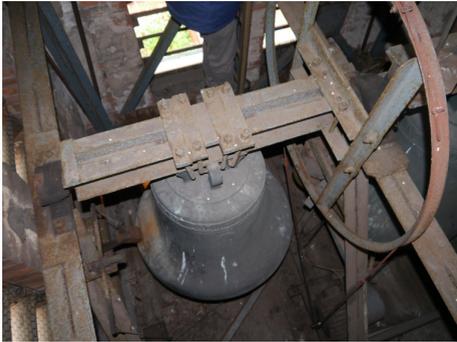
Die kleine Glocke von oben

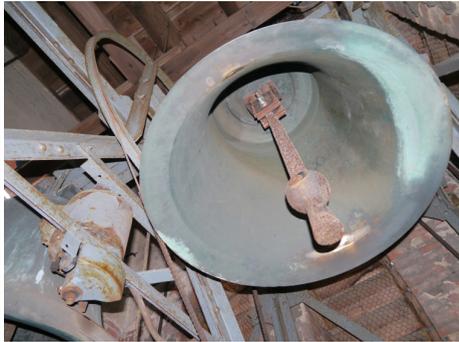
Die kleine Glocke von unten

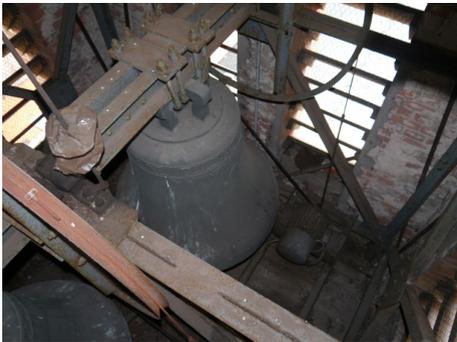
Die große Glocke

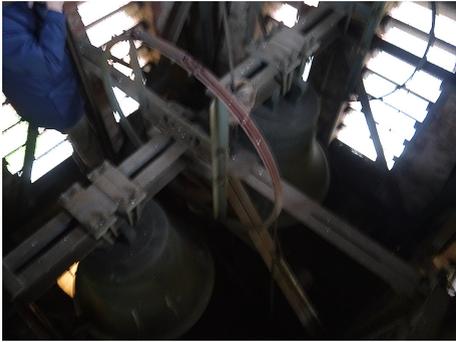
Beide Glocken
